FORVALTNINGSREVISJONSPROSJEKT

KONSEKVENNS AV MANGLANDE VEDLIKEHALD AV

KOMMUNALE BYGG

HERØY KOMMUNE

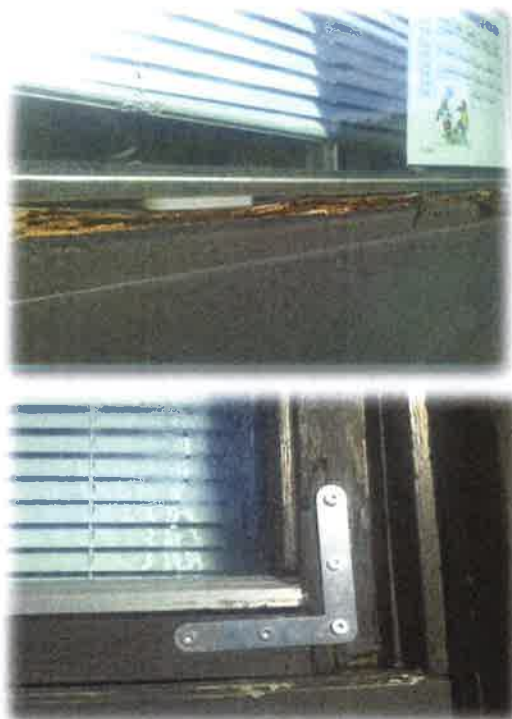
Bilde 1: Rotskader vindage på adm.fløy

Av strakstiltak som vert nemnt og som bør prioriterast er utskifting/ oppussing av vindauge på administrasjonsdelen pga. roteskader. Ein har også problem med lekkasje frå taket i overgangen mellom skulen og grendehuset.

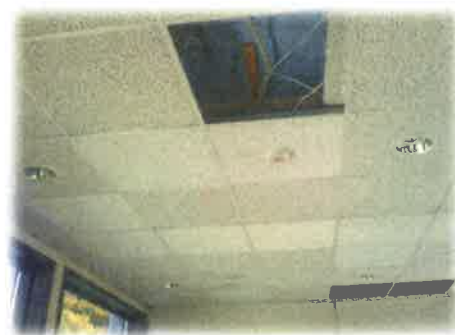
Bilde 2: lekkasje frå tak i overgangen mellom skule og grendahus

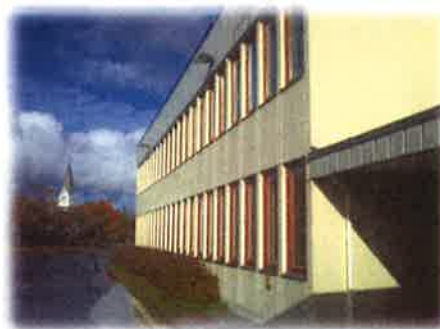
Ungdomsskulen: Utvendig fasade mot hovudvegen har i seinare tid vore pussa opp (malt og sandblåst ved evt rustangrep osv), samt ein har fått skifta alle vindauga på eine sida av ungdomsbygget. Innvendig i andre etasje blei det bygt på ein personaldel for ca 2 år sidan. Det blei i den samanheng også fjerna ein vegg og lagt nytt golvbelegg i store delar av etasjen. I første etasje er det gjort få utskiftingar (golvfliser som held seg godt). Av strakstiltak som bør nemnast er ei lekkasje ved eit hjørne på ungdomsskulen som kjem ned i eit lagerrom.

Bilde 4: Utvendig fasade som har vore pussa opp

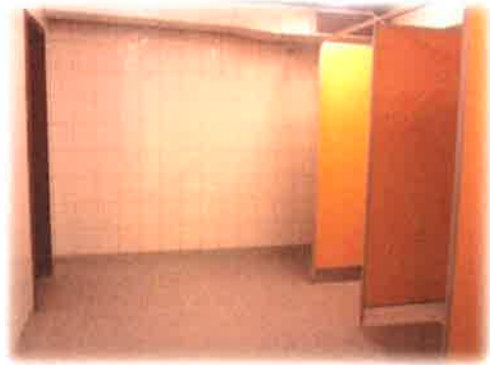
Garderobar ved gymnastikksalen blei pussa opp (flislagt i 2013) og er i god stand.

Bilde 5: Garderobar er i god stand

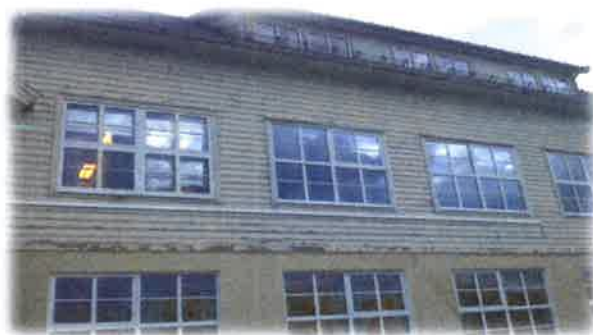
Bilde 6: Den utvendige fasaden er i svært dårleg stand

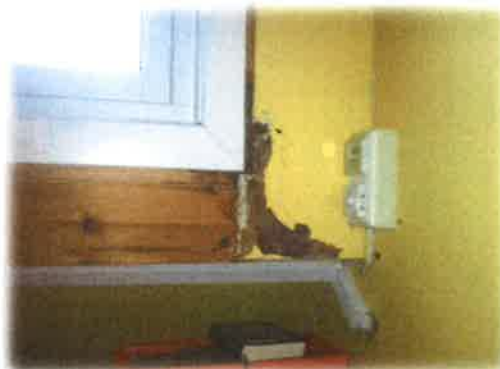
oppstått lekkasje ved vindauga i bibliotek og sløydsal. Dette bør utbetrast for å forhindre

Bilde 7: lekkasje sløydsal/bibliotek

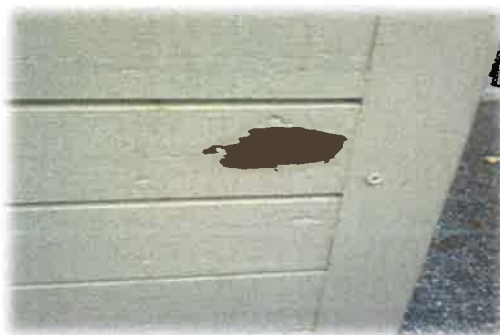
vidare skade. Ein registrete også at takstein på administrasjonsdelen var øydelagt og som bør utbetrast. I tillegg til roteskader på enkeltbord på brakkebygget.

Bilde 8: Roteskader undervisningsbrakke

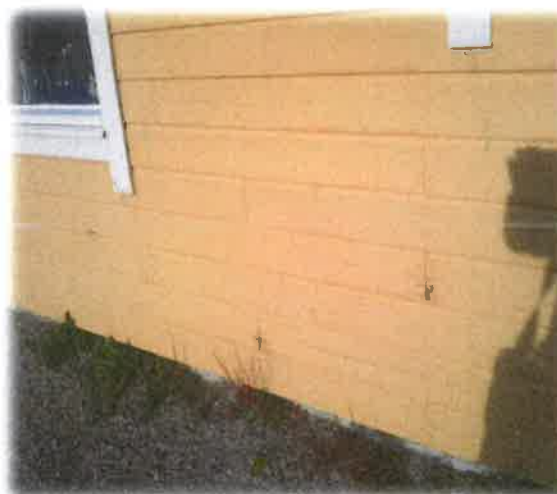
Bilde 10: Utvendig fasade bør beisast/ utbetrast

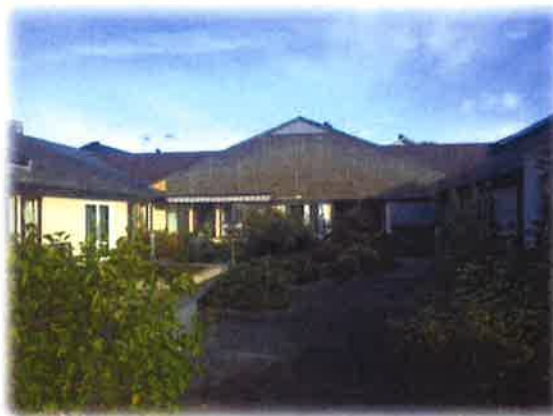
Bilde 14: Den "mørke" bordkledningen bør skiftast/malast.

Av vedlikeholdssoppgåver som ikkje kan karakteriserast som strakstiltak bør kjøkkenfløya oppgraderast utvendig og innvendig (generell oppussing av vegg og golv). Ein ser også ein del utfordringar med dei nye golvbelegga (2007) som "bølgjer seg" i skøytnane. Det finnast også nokon utvendige veggflater som bør malast evt. skiftast ut (sjå bilde).

I kommunen sin vedlikehaldsplan for 2013 er det oppført utbetring av lekkasjepunkt tak. I samband med utbetring av lekkasjepunkt på taket bør ein også gå over det som finnast av utvendig bordkledning på kneveggane og male eller om nødvendig skifte ut.

I samband med utbetring av taket bør også det som finnast av utvendig bordkledning skiftast (sjå bilde). Ein registrete også ein del dårlege pakningar på enkelte vindaug mot Myrnsnipa barnehage som bør skiftast.

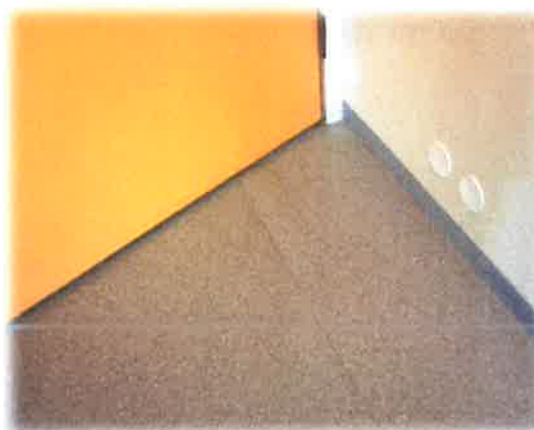
Bilde 16: Golvbelegg som bølger seg

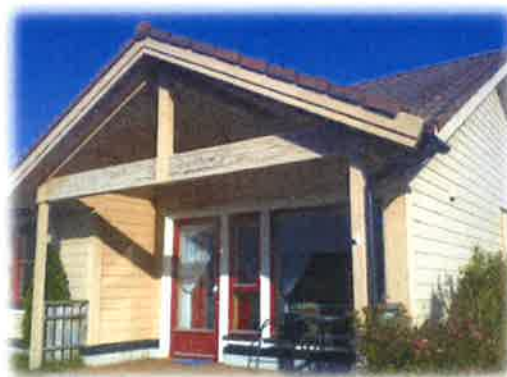
Vedlikeholdssituasjonen Myrvåg omsorgsbustadar må ut i frå ei totalvurdering av interessentane sine svar vurderast som variabel. Ein ser størst slitasje utvendig på bygga, der ein ikkje kan sjå at bygga har vore beisa sidan det var nytt. Dette har resultert i at enkeltbord på framsida har begynt å rotne. Beising og utskifting av enkeltbord kan derfor karakteriserast som strakstiltak. Innvendig i bygga og i leilegheitene er slitasten minimal noko som tyder på lette brukarar.

Bilde 17: Limtredrargar på bygga er i dårleg stand.

Den utvendige fasaden treng maling og enkeltbord bør skiftast (roteskader). I tillegg finnast det ein del ute - areal "hage" som ikkje stelt, og som veks ukontrollert. Leiar drift meiner ein bør fjerne den eksisterande hagen og erstatte den med potteplanter og anna som krev mindre tilsyn og vedlikehald.

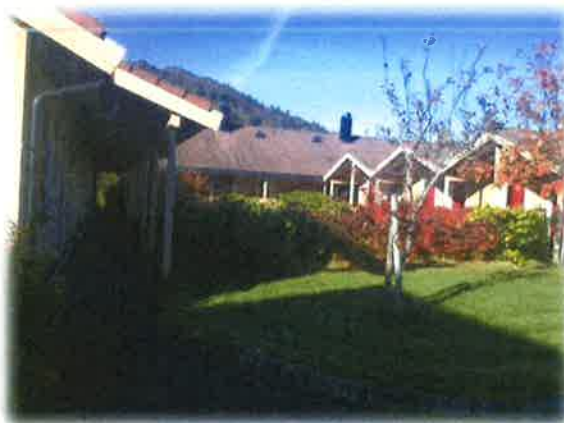
Bilde 18:Uteareal

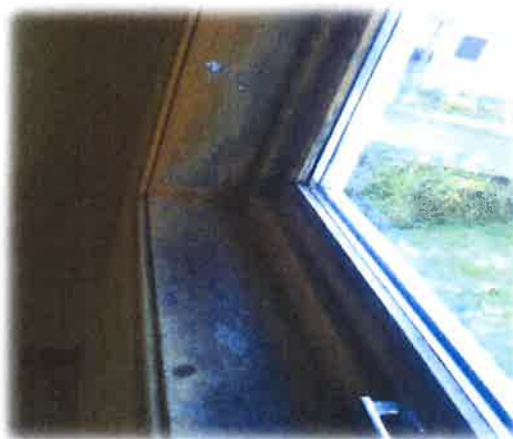
reingjere desse, eller om dei også må skiftast ut. Dei fleste innvendige veggflater bør også malast. Ein fant ein del svertesopp i vindaugskarmar og i hjørne på to av soveromma noko som tyder på lite lufting. Inngangsdører og garasje portar er i dårleg stand (en del roteskader) og bør også skiftast ut. I tillegg må enkeltbord skiftast utvendig pga. roteskader, og bygga bør malast.

Bilde 19: Svertesopp i vindaugskarm

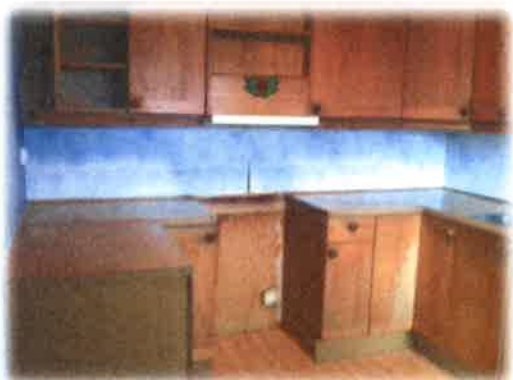
Bilde 20:Kjøkkeninnreiing

På den undersøkte leilegheita som no står tom må innvendig kjøkkeninnreiing, enkelte vindauger og golvbelegg skiftast. I tillegg er takflatene fulle i matolje og ein er usikker på om det er mulig å reingjere desse, eller om dei også må skiftast ut. Dei fleste innvendige veggflater bør også reingjerast og malast. Ein fant ein del svertesopp i vindaugskarmer og i hjørne på to av soveromma noko som tyder på lite lufting og eit generelt fuktproblem.

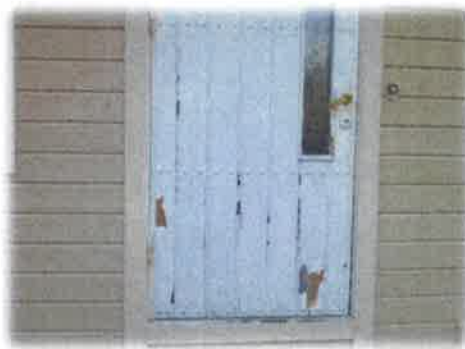
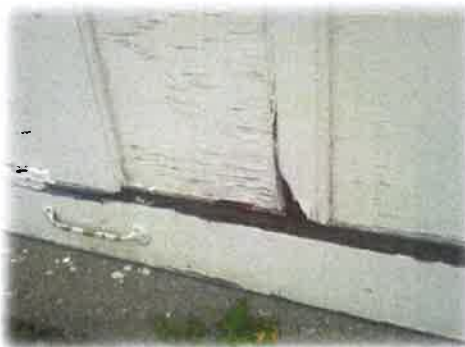
Inngangsdører og garasje portar er i dårleg stand (en del roteskader) og bør skiftast ut. I tillegg må enkeltbord skiftast utvendig pga. roteskader og bygget bør beisast utvendig.

Bilde 19: Inngangsdør og roteskader garasjeport

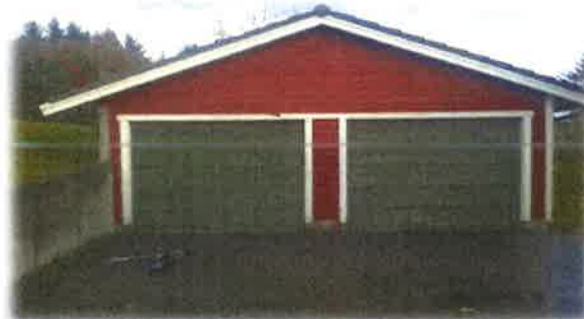
Bilde 20: Utvendig fasade er slitt

Etter å gjennomgått den utvendige fasaden, og etter samtale med vaktmeistrar og leiar drift. Vurderar ein vedlikehaldet som variabelt/dårleg. Den utvendige fasaden er i dårleg stand og enkeltbord bør skiftast samt at heile bygget bør malast. Innvendig vert det hevda ein har liknande fuktproblem som ved Trolldalen flyktningbustadar. Dette vil variere frå brukar til brukar. Leiar Drift hevdar det er etablert rutinar kring kontroll og evt. oppussing ved skifte av leigetakar.

Av vedlikehold som bør prioriterast hevdar vaktmeistrane at ein del golvbelegg bør skiftast (hol) I tillegg bør utvendig fasade malast (strakstiltak).
