FORVALTNINGSREVISJONSPROSJEKT

KONSEKVENNS AV MANGLANDE VEDLIKEHALD AV

KOMMUNALE BYGG

HERØY KOMMUNE

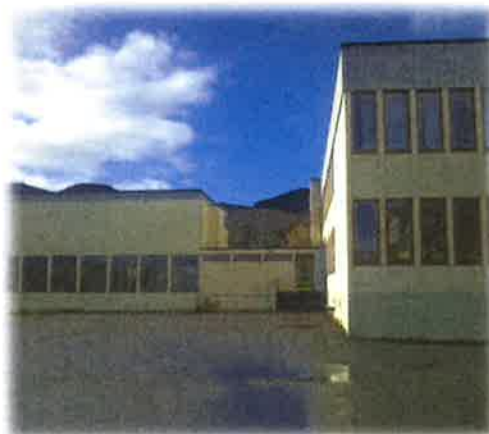
Bilde 3:Gymnastikksal og ungdomsskulebygg

Ungdomsskulen: Det finnast ei lekkasje ved eit tak hjørne av skulen som kjem ned i eit lagerrom. Ein har ikkje klart å stoppe lekkasjen, og lokalisering av kvar vatnet trengjer inn og kartlegging og reparasjon av taket bør prioriterast for å forhindre vidare skade.

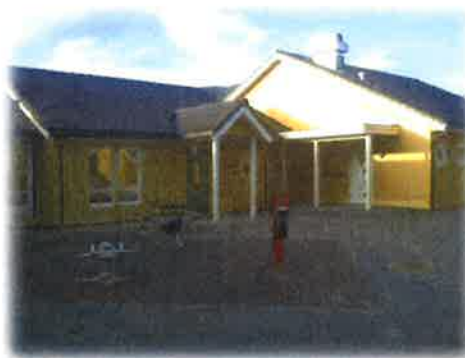
Bilde 9: Myrsnipa barnehage

Vedlikeholdssituasjonen ved Myrsnipa barnehage må ut i frå ei totalvurdering av interessentane sine svar og revisjonen sin gjennomgang vurderast som variabel/god. Den daglege drifta fungerer og er under kontroll. Ein registrerar naturlegvis større slitasje på den eldste delen av bygget. Dette gjeld spesielt utvendig fasade (bordkledning) der maling og utskifting av enkeltbord (roteskader) burde prioriterast. Leiar for drift hevdar at for å vere eit 20 år gammalt bygg er vedlikeholdet og tilstanden på bygget generelt godt, og ein ser ingen vedlikehaldsoppgåver som krev strakstiltak.

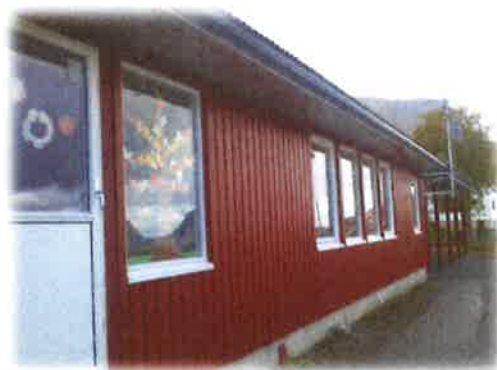
Bilde 11: Utvendig fasade Moltu barnehage

Vedlikeholdssituasjonen Moltu barnehage må ut i frå ei totalvurdering av interessentane sine svar vurderast som relativt god. Det har vore gjennomført ein del oppgraderingar i seinare tid. Blant anna utskifting av ventilasjonsanlegg, og utbygging av personalavdeling. Bygget var også beisa utvendig i samband med utbygginga. Vedlikehald som bør prioriterast er utskifting av lysarmatur. Leiar for drift hevdar at for å vere eit 40 år gammalt bygg er vedlikehaldet og tilstanden på bygget generelt godt, og ein ser ingen vedlikehaldsoppgåver som krev strakstiltak.

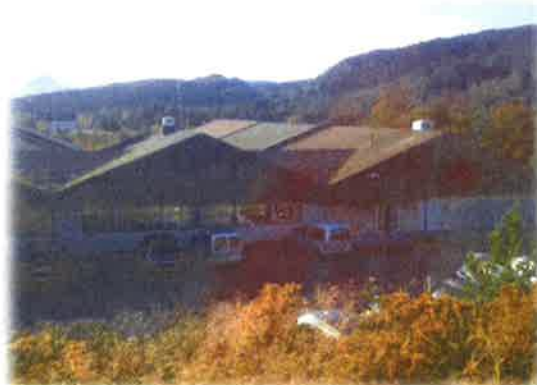
Bilde 15: Myrvåg Sjukeheim

Ein har problem med kaldluft som ikkje er kald nok frå ventilasjonsanlegget. Det skal også finnast eit lekkasjepunkt på taket som bør utbetrast.

I kommunen sin vedlikehaldsplan for 2013 er det oppført utbetring av lekkasjepunkt tak. I samband med utbetring av lekkasjepunkt på taket bør ein også gå over det som finnast av utvendig bordkledning på kneveggane og male eller om nødvendig skifte ut.

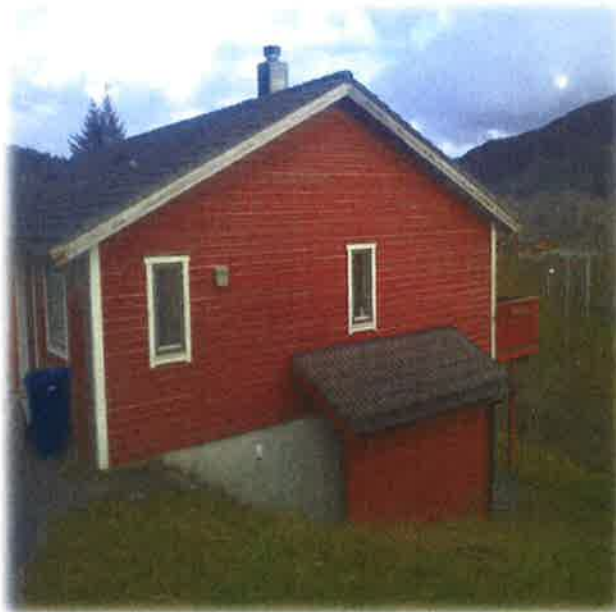
Av vedlikehold som bør prioriterast hevdar vaktmeistrane at ein del golvbelegg bør skiftast (hol) I tillegg bør utvendig fasade malast (strakstiltak).

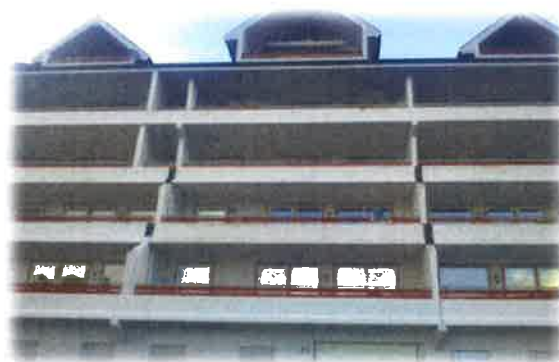
Bilde 21: Solberg terrasse

Vedlikehaldssituasjonen ved Solberg terrasse må ut i frå ei totalvurdering av interessentane sine svar og revisjonen sin gjennomgang vurderast som tilfredstillande. Det vert hevda at vedlikehaldet varierar frå leiligheit til leiligheit, men at det er ingenting som står på skade og som krev strakstiltak. I seinare tid vert det hevda at ein har skifta baderomsinnreiing og dusjkabinett i ei av leiligheitene. Vidare vert det hevda at ein ikkje plaga med tøff bruk, men leigetakarar viser liten interesse for å ta vare på bygga. Av vedlikehald som bør prioriterast er utvendig maling, samt oppussing av innvendig areal etter behov.

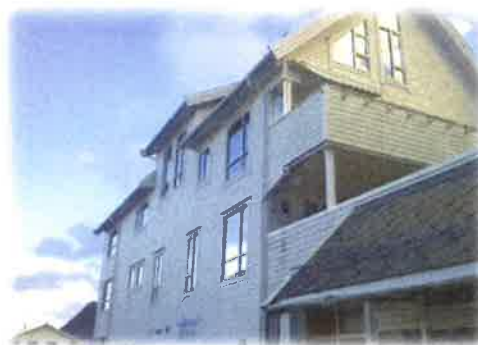
Bilde 23: Utvendig fasade Holmsild

Vedlikeholdssituasjonen ved Holmsild brygge må ut i frå ei totalvurdering av interessentane sine svar og revisjonen sin gjennomgang vurderast som god. Av vedlikehald som bør prioriterast er utvendig maling av bygget. Leiar drift hevdar det er planlagt maling av bygget i 2014. Innvendig vert det hevda at leilegheitene er i god stand og at det ved sist skifte av leigetakar var det ingen merknader på overtakingsprotokollen. Kommunen har ikkje gjennomført større vedlikehaldsoppgåver ved leilegheitene dei siste åra. Det har berre blitt mindre oppgåver som for eksempel rengjering av terrasse og utskifting av lysrør osv.

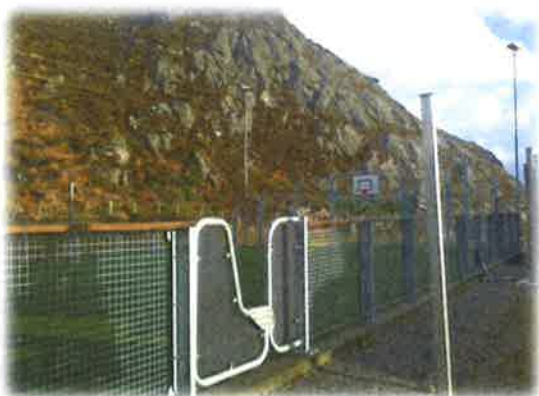
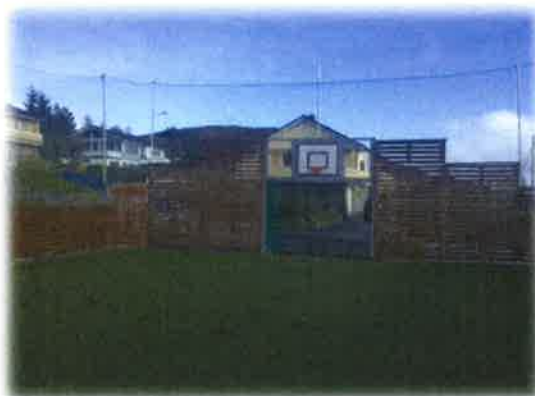
Bilde 24: Viketoppen ballbinge

Bilde 25: Røra ballbinge

Viketoppen ballbinge og Røra ballbinge er begge relativt nye og i svært god stand. Det er kommunen som har stått som utbygger, men det vert hevda at det er grendelaga som skal ta seg av drift og vedlikehald av desse. Det er ikkje ført vedlikehaldskostnadar i rekneskapen til Herøy kommune på nokon ballbinge for kontrollperioden.
